## 力特电弧继电器帮助工厂免受灾难性损坏

### 案例分析

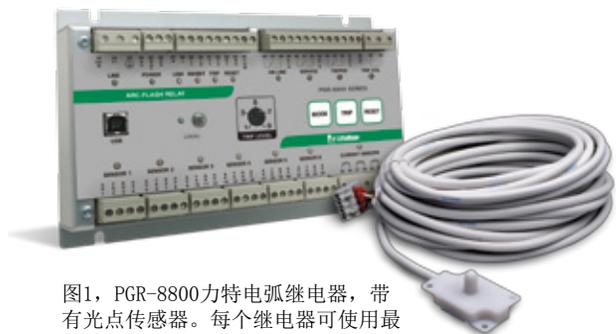
图1，PGR-8800力特电弧继电器，带有光点传感器。每个继电器可使用最多6个光点或光纤传感器。

随后，Deschamp在机柜的控制部分安装了力特PGR-8800电弧继电器，并在3个动力舱中均安装了两个光传感器。继电器的跳闸输出同主断路器的分路跳闸输入相连。

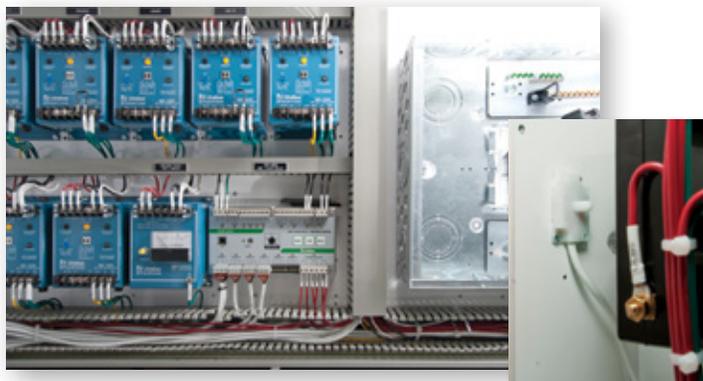
图2, PGR-8800电弧继电器和光传感器的典型安装
