## Littelfuse relé contra arco eléctrico protege plantas de daños catastróficos

### CASO DE ESTUDIO

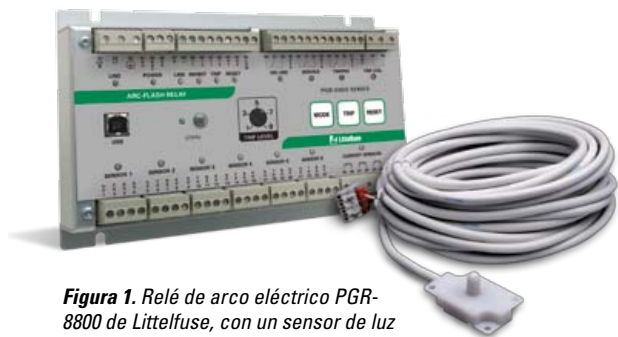
**Figura 1.** Relé de arco eléctrico PGR-8800 de Littelfuse, con un sensor de luz tipo punto. Se pueden usar hasta 6 sensores de punto o de fibra óptica por cada relé.

Deschamp instaló el relé contra arco eléctrico PGR-8800 de Littelfuse en la sección de controles del gabinete, con dos sensores de luz montados en cada uno de los tres compartimientos de alimentación. La salida de disparo del relé estaba conectada a la entrada de disparo en derivación del interruptor principal.

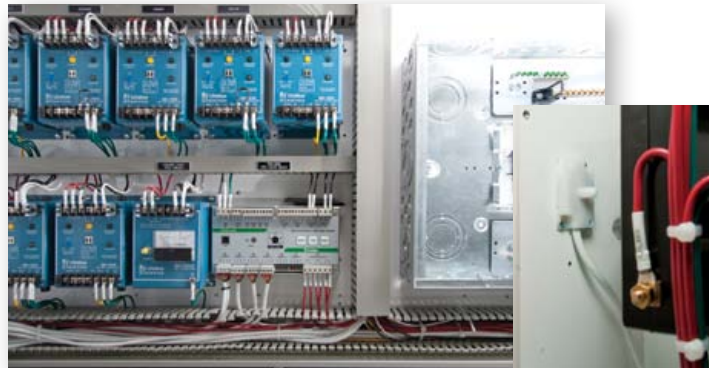
**Figura 2.** Instalación típica del Relé contra arco PGR-8800 y el sensor de luz.
