# Littelfuse Lichtbogenwächter bewahrt Fabrikanlage vor schweren Schäden

AUGUST 2012

## FALLSTUDIE

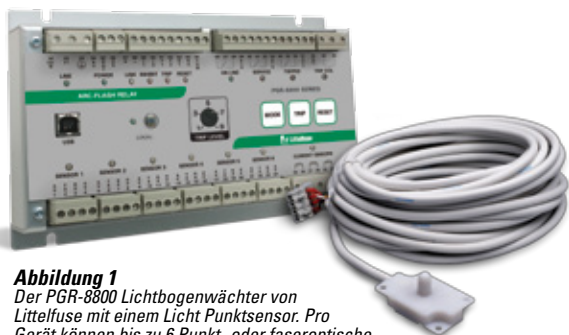
**Abbildung 1**  
Der PGR-8800 Lichtbogenwächter von Littelfuse mit einem Licht Punktsensor. Pro Gerät können bis zu 6 Punkt- oder faseroptische Sensoren genutzt werden

Deschamp installierte den PGR-8800 Lichtbogenwächter von Littelfuse mit zwei in jedem der drei Energiefächer angebrachten Lichtsensoren im Steuerungsbereich des Schanks. Der Auslöseausgang des Geräts war mit dem Shunt-Auslöseeingang des Leistungsschalters verbunden.

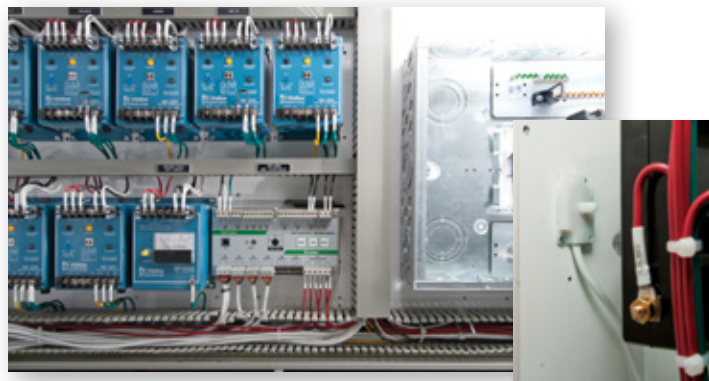
**Abbildung 2.** Typische Installation des PGR-8800 Lichtbogenwächters und des Lichtsensors.
