## O Relé de Arco Elétrico e Sobrecarga da Littelfuse Salva Usina de Danos Catastróficos

AGOSTO DE 2012

### ANÁLISE DO CASO

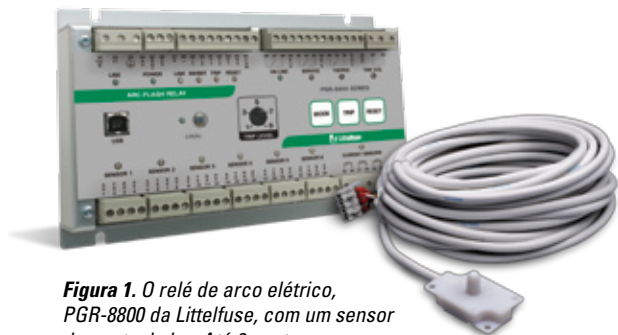
**Figura 1.** O relé de arco elétrico, PGR-8800 da Littelfuse, com um sensor de ponto de luz. Até 6 pontos ou sensores de fibra ótica podem ser utilizados por relé.

Deschamp instalou o relé de arco elétrico e sobrecarga da Littelfuse, PGR-8800 na seção de controle do gabinete, com dois sensores de luz montados em cada um dos três compartimentos de energia. A saída de disparo do relé foi ligada à entrada da bobina de disparo do disjuntor principal.

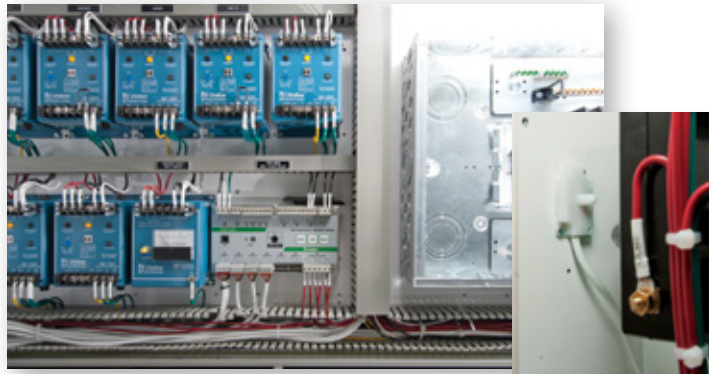
**Figura 2.** Instalação típica do relé de arco elétrico, PGR-8800 e o sensor de luz
