力特电弧继电器帮助工厂免受灾难性损坏

2012年8月

案例分析

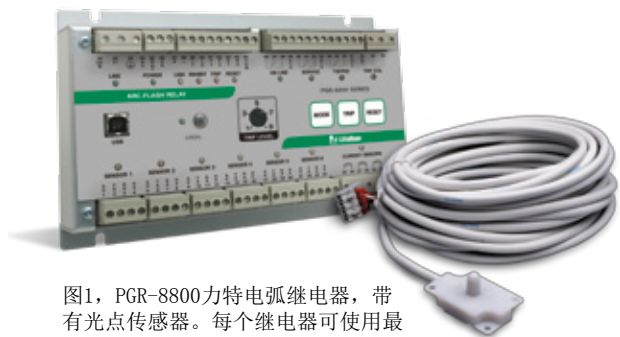
图1，PGR-8800力特电弧继电器，带有光点传感器。每个继电器可使用最多6个光点或光纤传感器。

随后，Deschamp在机柜的控制部分安装了力特PGR-8800电弧继电器，并在3个动力舱中均安装了两个光传感器。继电器的跳闸输出同主断路器的分路跳闸输入相连。

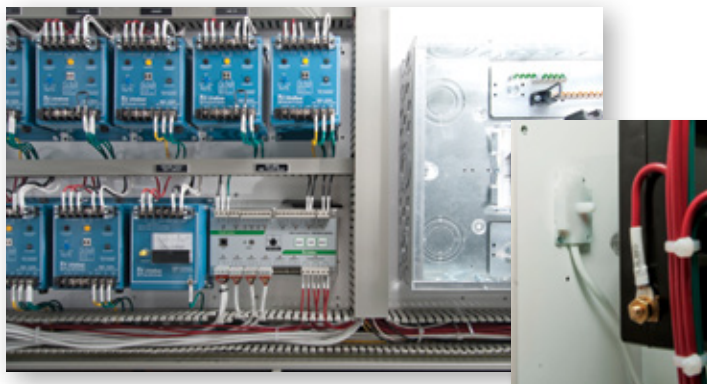
图2, PGR-8800电弧继电器和光传感器的典型安装
