Littelfuse Lichtbogenwächter bewahrt Fabrikanlage vor schweren Schäden

FALLSTUDIE

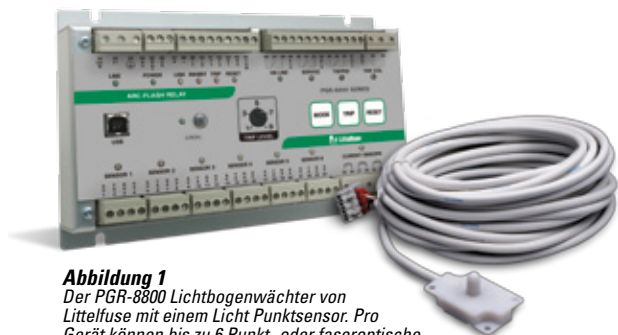
Abbildung 1
Der PGR-8800 Lichtbogenwächter von Littelfuse mit einem Licht Punktsensor. Pro Gerät können bis zu 6 Punkt- oder faseroptische Sensoren genutzt werden

Deschamp installierte den PGR-8800 Lichtbogenwächter von Littelfuse mit zwei in jedem der drei Energiefächer angebrachten Lichtsensoren im Steuerungsbereich des Schanks. Der Auslöseausgang des Geräts war mit dem Shunt-Auslöseeingang des Leistungsschalters verbunden.

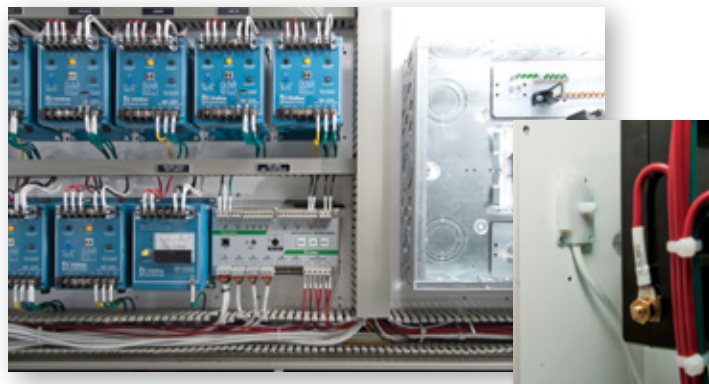
Abbildung 2. Typische Installation des PGR-8800 Lichtbogenwächters und des Lichtsensors.
