O Relé de Arco Elétrico e Sobrecarga da Littelfuse Salva Usina de Danos Catastróficos

ANÁLISE DO CASO

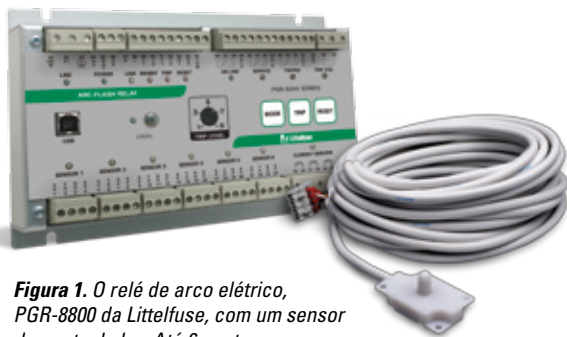
Figura 1. O relé de arco elétrico, PGR-8800 da Littelfuse, com um sensor de ponto de luz. Até 6 pontos ou sensores de fibra ótica podem ser utilizados por relé.

Deschamp instalou o relé de arco elétrico e sobrecarga da Littelfuse, PGR-8800 na seção de controle do gabinete, com dois sensores de luz montados em cada um dos três compartimentos de energia. A saída de disparo do relé foi ligada à entrada da bobina de disparo do disjuntor principal.

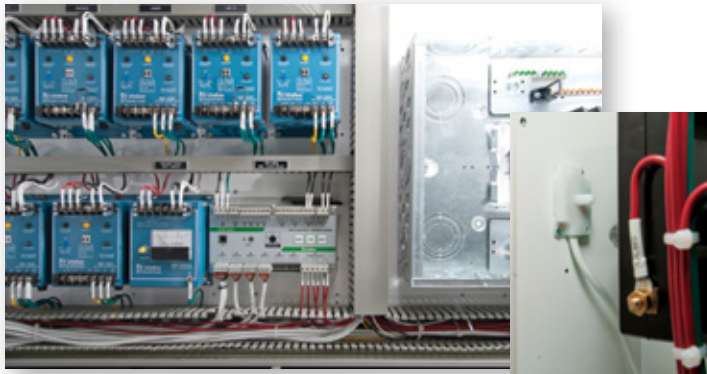
Figura 2. Instalação típica do relé de arco elétrico, PGR-8800 e o sensor de luz
